### ANEXO FOTOGRÁFICO DEL SECTOR DE SUPERFICIES EXTERNAS COMPLEMENTARIAS

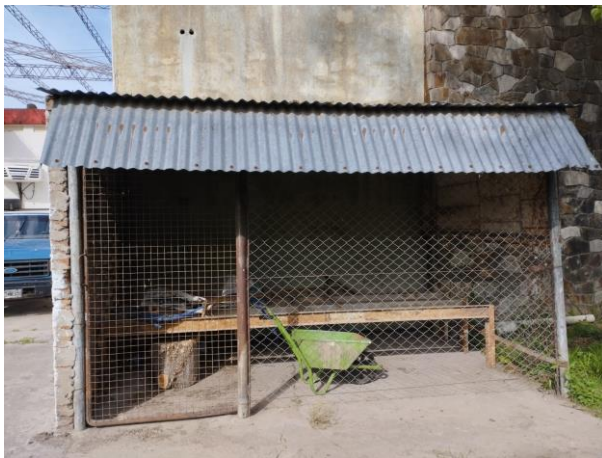
1. Galpón semicubierto detrás de las cámaras de frío

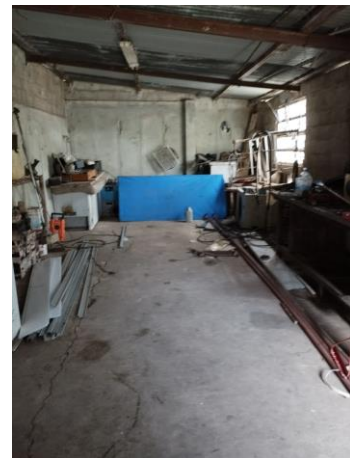
2. Depósito que comunica con la vivienda

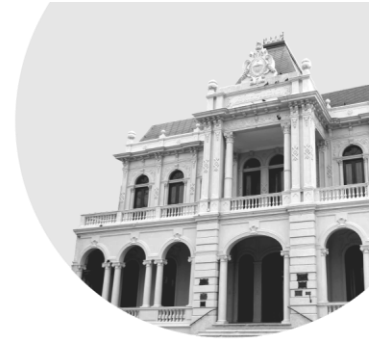
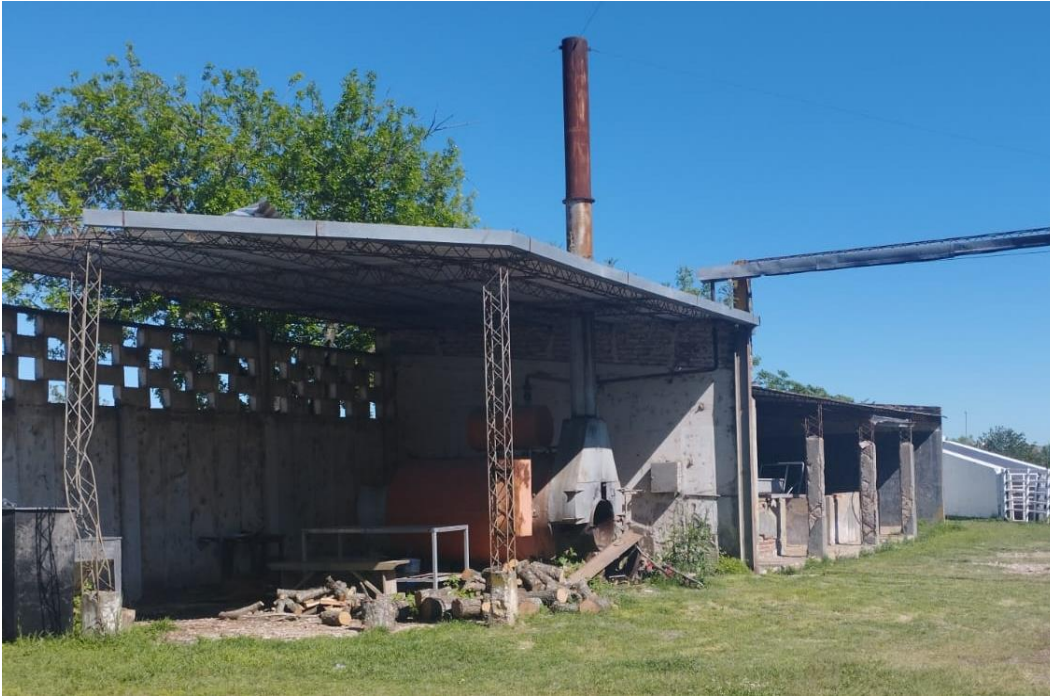
3 Y 4 Vista de galpón semicubierto (caldera rota) y galpón con bateas

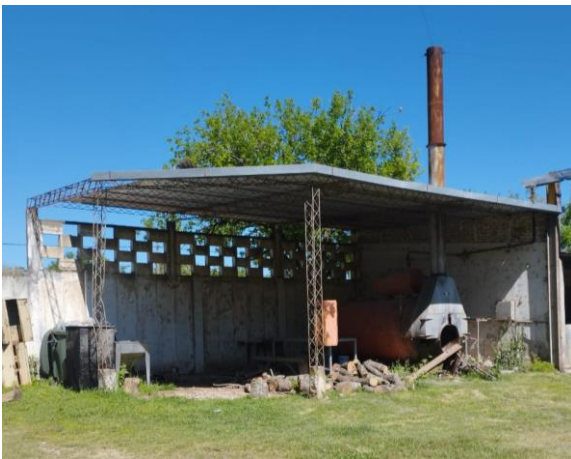
3. Galpón semicubierto que resguarda una caldera rota

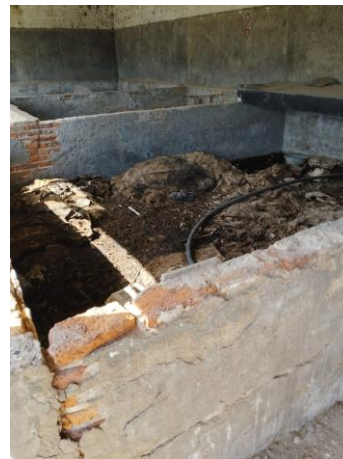
4. Bateas de cueros y desperdicios de huesos

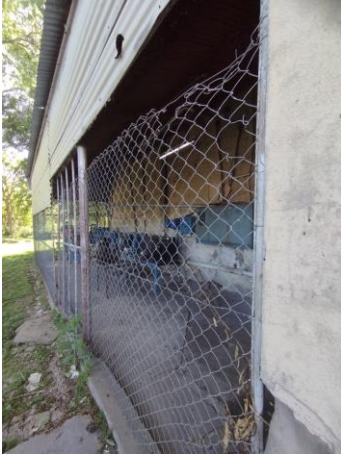
5. Galpón que resguarda los motores
